## ÚDAJE O NEMOVITOSTI

## ÚDAJE O ZAKÁZCE

## Popis

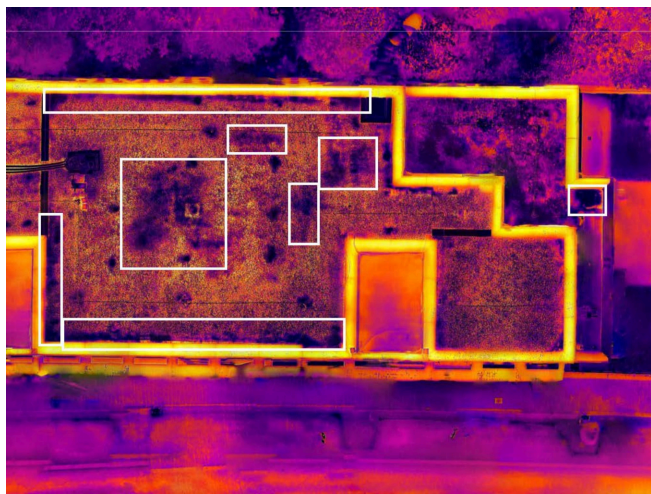
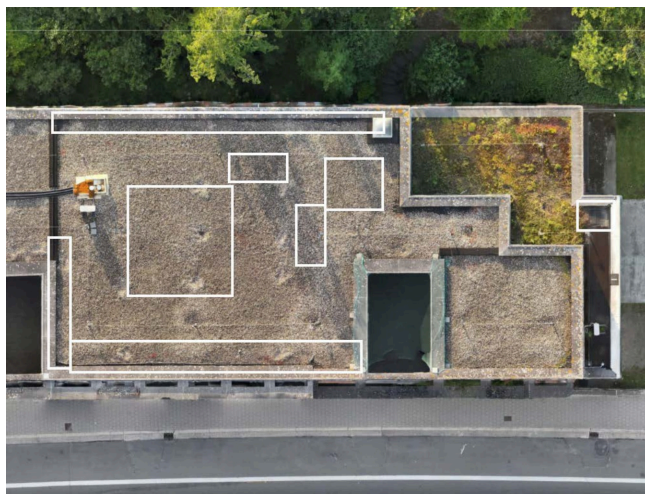
# Sektor 1

Střecha ● RPL 2

Ve vyznačených místech byl zjištěn výrazný teplotní rozdíl odpovídající zadržované vlhkosti ve vrstvě pod štěrkovým násypem střechy. Na základě porovnání s ostatními teplotními body na střeše je vysoce pravděpodobné, že vlhkost ovlivňuje konstrukci.

Pro zjištěnou vlhkost existuje několik možných vysvětlení. Nejpravděpodobnějším scénářem je kombinace příčin, kdy stárí střešní hydroizolační fólie spolu s dlouhodobě zadržovanou vlhkostí postupně snížilo její celistvost. Se stárnutím fólie mohou vznikat mikrotrhliny a oslabené spoje, kterými se vlhkost dostává do vrstev pod štěrkem. Takto nahromaděná vlhkost mohla časem vést ke kapilárnímu pronikání do okolní konstrukce, kdy je voda drobnými otvory a porézními materiály vtahována do přilehlých vrstev konstrukce.

Vzhledem k celkovému rozsahu zjištěného stavu doporučujeme komplexní přístup k sanaci střechy. Místo řešení jednotlivých míst přinese celková rekonstrukce trvanlivější a spolehlivější výsledek na celé ploše střechy.

V souvislosti s takovou rekonstrukcí doporučujeme zvážit vynechání štěrkové vrstvy. Odstranění štěrku usnadní kontrolu i budoucí údržbu, protože fólie a případné vznikající závady budou snáze přístupné.

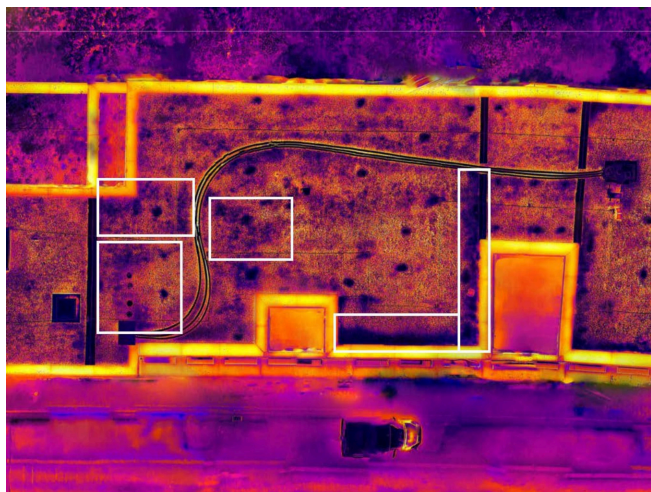
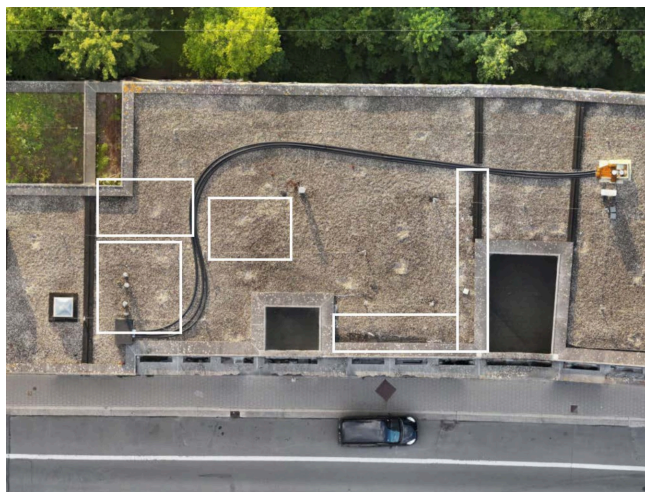
## Sektor 2

Střecha ● RPL 2

Ve vyznačených místech byl zjištěn výrazný teplotní rozdíl odpovídající zadržované vlhkosti ve vrstvě pod štěrkovým násypem střechy. Na základě porovnání s ostatními teplotními body na střeše je vysoce pravděpodobné, že vlhkost ovlivňuje konstrukci.

Pro zjištěnou vlhkost existuje několik možných vysvětlení. Nejpravděpodobnějším scénářem je kombinace příčin, kdy stárší střešní hydroizolační fólie spolu s dlouhodobě zadržovanou vlhkostí postupně snížilo její celistvost. Se stárnutím fólie mohou vznikat mikrotrhliny a oslabené spoje, kterými se vlhkost dostává do vrstev pod štěrkem. Takto nahromaděná vlhkost mohla časem vést ke kapilárnímu pronikání do okolní konstrukce, kdy je voda drobnými otvory a porézními materiály vtahována do přilehlých vrstev konstrukce.

Vzhledem k celkovému rozsahu zjištěného stavu doporučujeme komplexní přístup k sanaci střechy. Místo řešení jednotlivých míst přinese celková rekonstrukce trvanlivější a spolehlivější výsledek na celé ploše střechy.

V souvislosti s takovou rekonstrukcí doporučujeme zvážit vynechání štěrkové vrstvy. Odstranění štěrku usnadní kontrolu i budoucí údržbu, protože fólie a případné vznikající závady budou snáze přístupné.

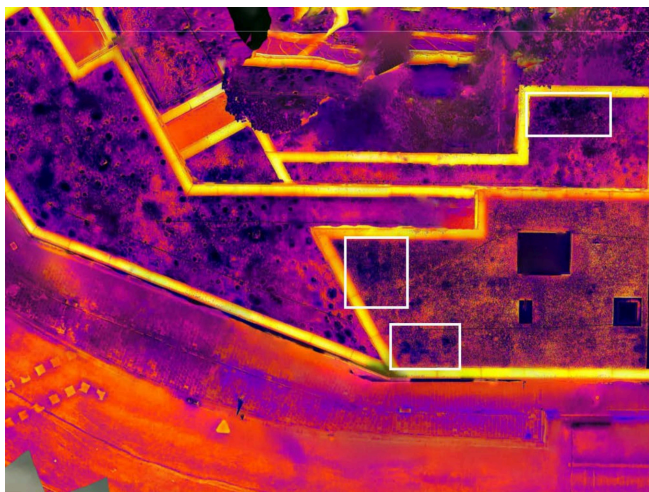
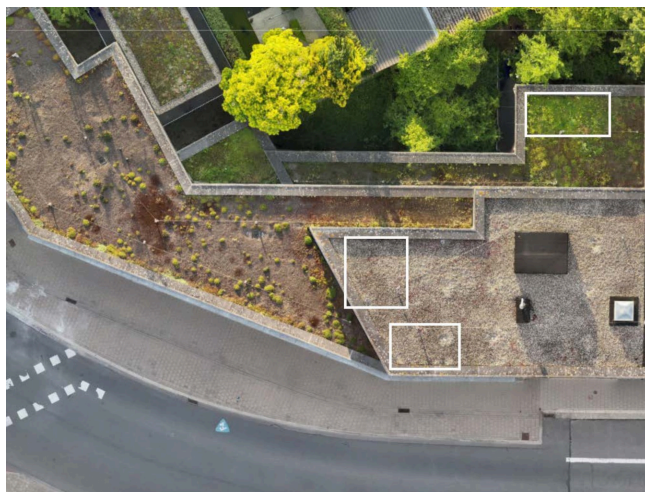
## Sektor 3

Střecha

● RPL 2

Ve vyznačených místech byl zjištěn výrazný teplotní rozdíl odpovídající zadržované vlhkosti ve vrstvě pod štěrkovým násypem střechy. Na základě porovnání s ostatními teplotními body na střeše je vysoce pravděpodobné, že vlhkost ovlivňuje konstrukci.

Pro zjištěnou vlhkost existuje několik možných vysvětlení. Nejpravděpodobnějším scénářem je kombinace příčin, kdy stárí střešní hydroizolační fólie spolu s dlouhodobě zadržovanou vlhkostí postupně snížilo její celistvost. Se stárnutím fólie mohou vznikat mikrotrhliny a oslabené spoje, kterými se vlhkost dostává do vrstev pod štěrkem. Takto nahromaděná vlhkost mohla časem vést ke kapilárnímu pronikání do okolní konstrukce, kdy je voda drobnými otvory a porézními materiály vtahována do přilehlých vrstev konstrukce.

Vzhledem k celkovému rozsahu zjištěného stavu doporučujeme komplexní přístup k sanaci střechy. Místo řešení jednotlivých míst přinese celková rekonstrukce trvanlivější a spolehlivější výsledek na celé ploše střechy.

V souvislosti s takovou rekonstrukcí doporučujeme zvážit vynechání štěrkové vrstvy. Odstranění štěrku usnadní kontrolu i budoucí údržbu, protože fólie a případné vznikající závady budou snáze přístupné.

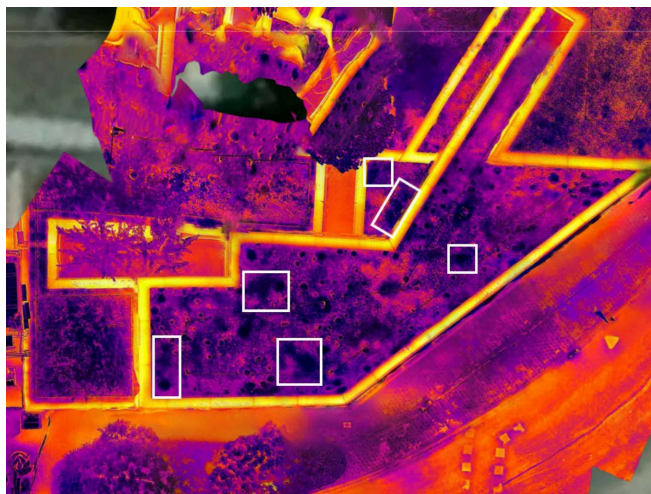
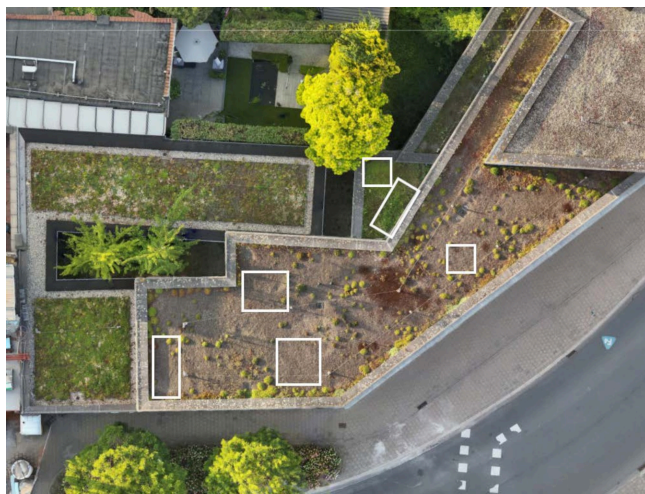
## Sektor 4

Střecha ● RPL 2

Ve vyznačených místech byl zjištěn výrazný teplotní rozdíl odpovídající zadržované vlhkosti ve vrstvě pod štěrkovým násypem střechy. Na základě porovnání s ostatními teplotními body na střeše je vysoce pravděpodobné, že vlhkost ovlivňuje konstrukci.

Pro zjištěnou vlhkost existuje několik možných vysvětlení. Nejpravděpodobnějším scénářem je kombinace příčin, kdy stárí střešní hydroizolační fólie spolu s dlouhodobě zadržovanou vlhkostí postupně snížilo její celistvost. Se stárnutím fólie mohou vznikat mikrotrhliny a oslabené spoje, kterými se vlhkost dostává do vrstev pod štěrkem. Takto nahromaděná vlhkost mohla časem vést ke kapilárnímu pronikání do okolní konstrukce, kdy je voda drobnými otvory a porézními materiály vtahována do přilehlých vrstev konstrukce.

Vzhledem k celkovému rozsahu zjištěného stavu doporučujeme komplexní přístup k sanaci střechy. Místo řešení jednotlivých míst přinese celková rekonstrukce trvanlivější a spolehlivější výsledek na celé ploše střechy.

V souvislosti s takovou rekonstrukcí doporučujeme zvážit vynechání štěrkové vrstvy. Odstranění štěrku usnadní kontrolu i budoucí údržbu, protože fólie a případné vznikající závady budou snáze přístupné.

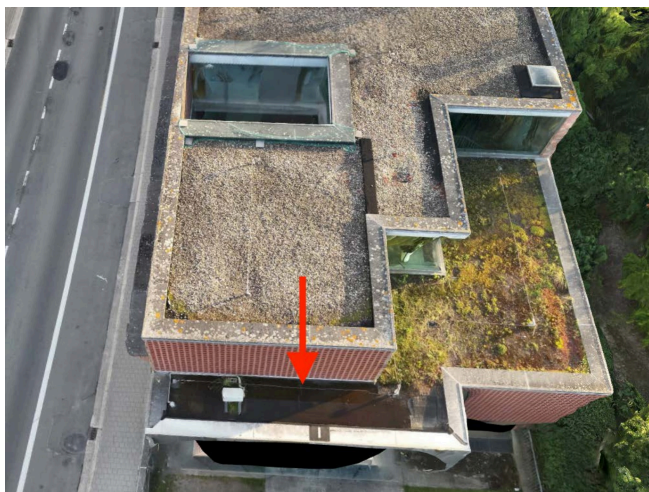
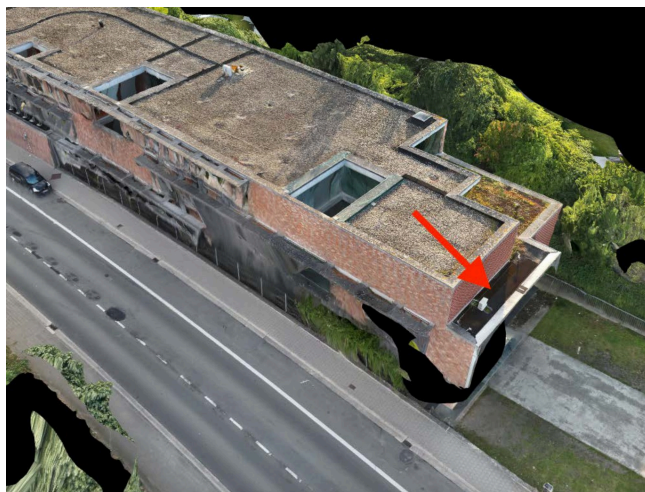
# Nález 22

Střecha ● RPL 3

Na vyznačené střeše byla zjištěna výrazná akumulace vody, jak je zřetelně vidět na přiloženém snímku. Stojatá voda pokrývá značnou část plochy a ukazuje na nedostatečné odvodnění nebo tvorbu kaluží v tomto místě.

Hrozí bezprostřední riziko, že voda nahromaděná na povrchu střechy ovlivní konstrukci pod ní. Dlouhodobé působení stojaté vody zvyšuje pravděpodobnost pronikání vlhkosti do konstrukčních vrstev, což může časem narušit celistvost střešní konstrukce.

Příčinou je nedostatečné odvodnění, kdy voda není účinně odváděna k nejbližší vpusti. Nedostatečný spád k odvodňovacím místům nebo možné ucpání odtokové cesty způsobují, že se voda na povrchu střechy hromadí a zůstává, místo aby odtékala.

Stojatá voda časem střechu dodatečně zatěžuje a zvyšuje riziko pronikání vlhkosti do konstrukce pod ní.

Doporučujeme provést nápravná opatření v přiměřené lhůtě. Včasné vyřešení odvodnění omezí další hromadění vlhkosti a sníží riziko poškození konstrukce pod střechou.

Zásahem dříve, než se situace dále zhorší, lze rozsah nezbytných oprav udržet na minimu a zajistit dlouhodobou životnost střešní konstrukce.
